Fotodokumentation

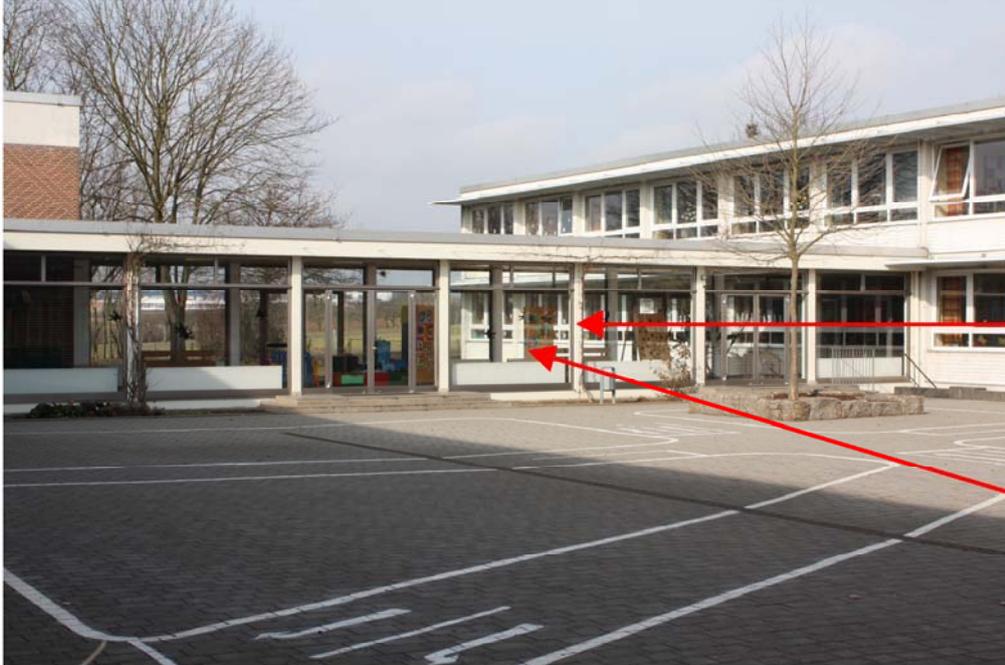
Ansicht Verbindungsgang und bestehendes Schulgebäude

ungedämmte
Stahlbetonstützen

einfachverglaste
Fensterelemente
mit ungedämmten
Rahmen

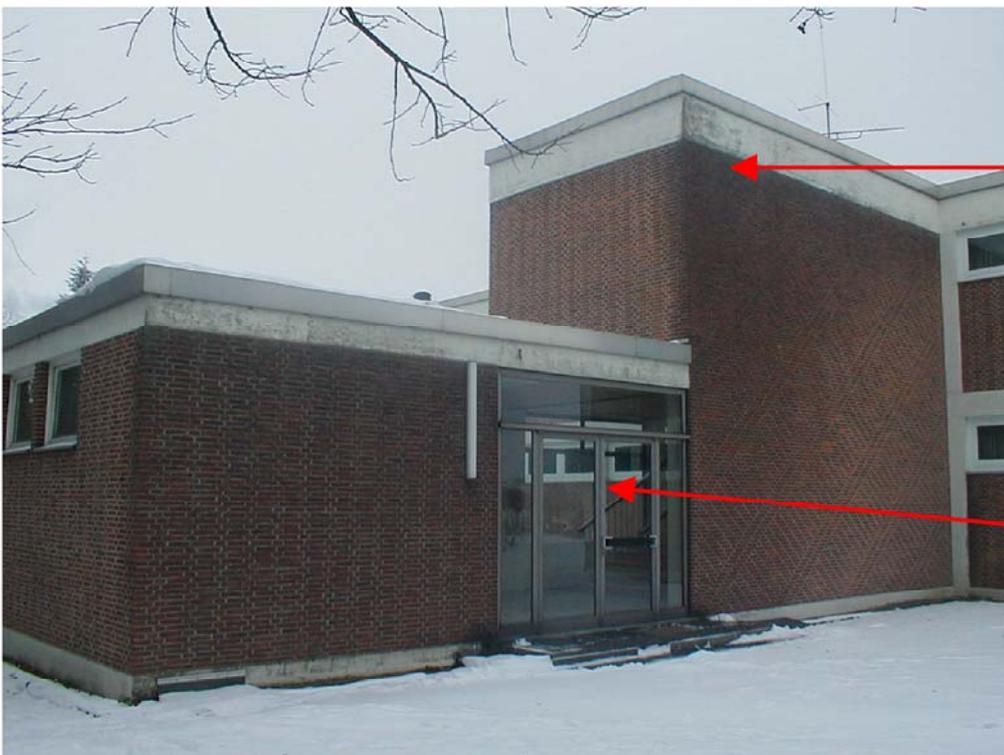
Ansicht Nordwestseite

ungedämmte
Stahlbetonbauteile
und Außenwände

einfachverglaste
Türelemente
ohne Sicherheits-
verglasung

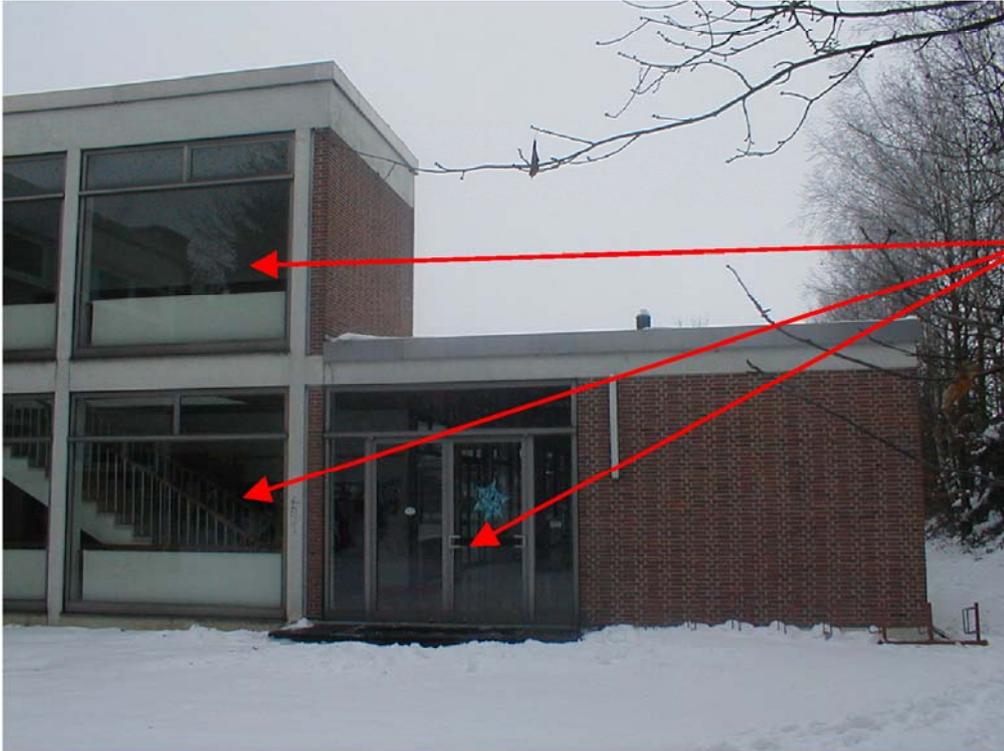
Ansicht Nordostseite

**einfachverglaste
Fensterelemente
mit ungedämmten
Rahmen**

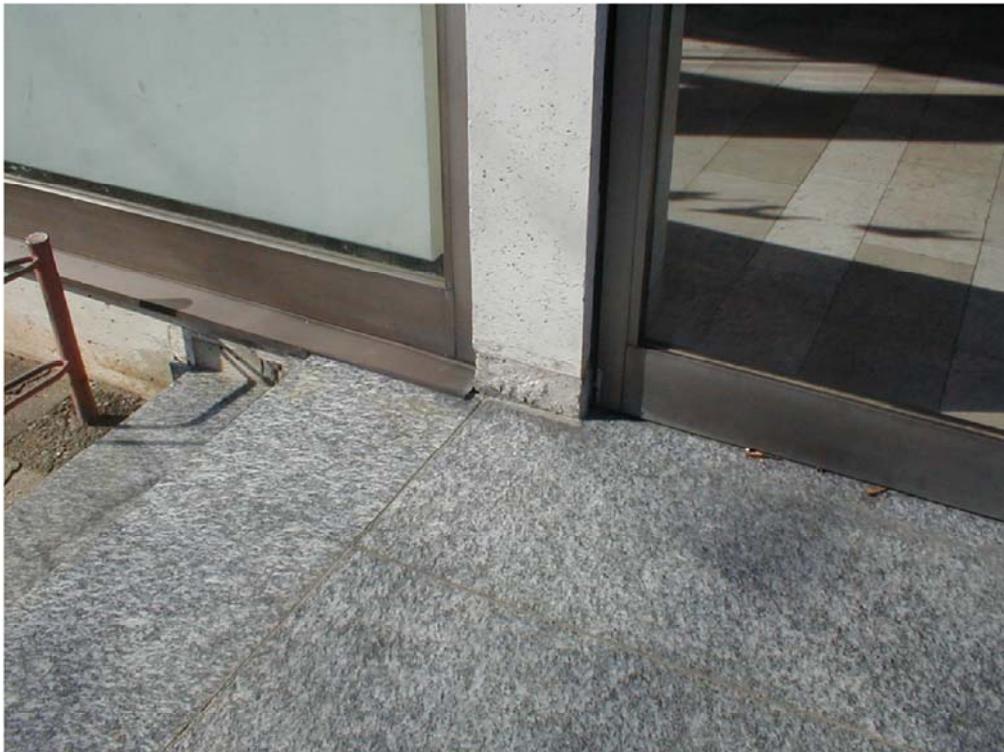
Detail ungedämmte Stützen und Fensterelemente

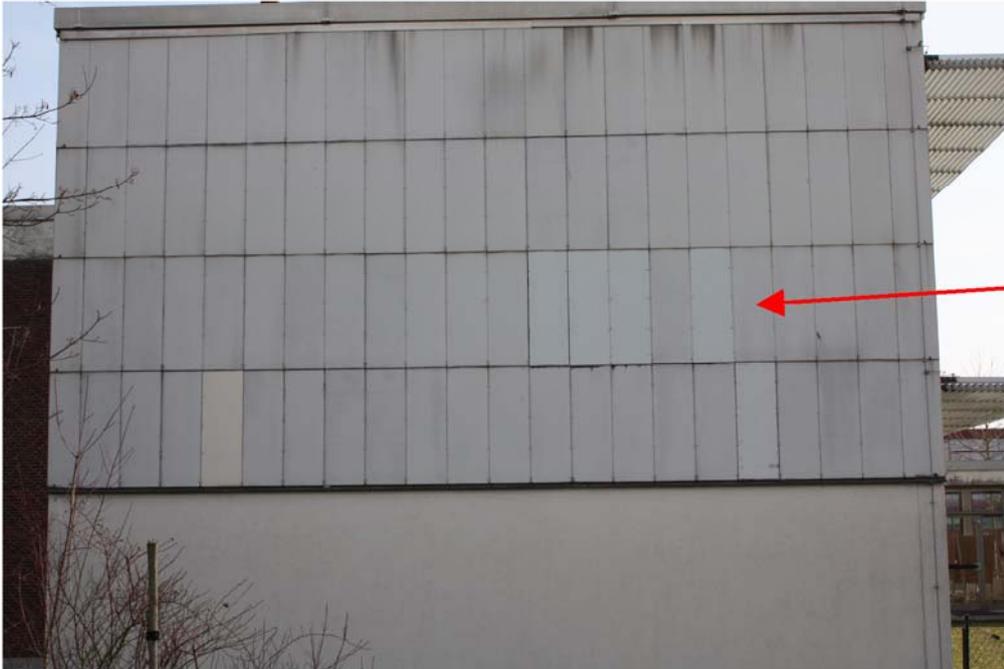
Giebelwand Klassentrakt

**schadhafte Platten-
verkleidung vor
ungedämmten
Massivwänden**

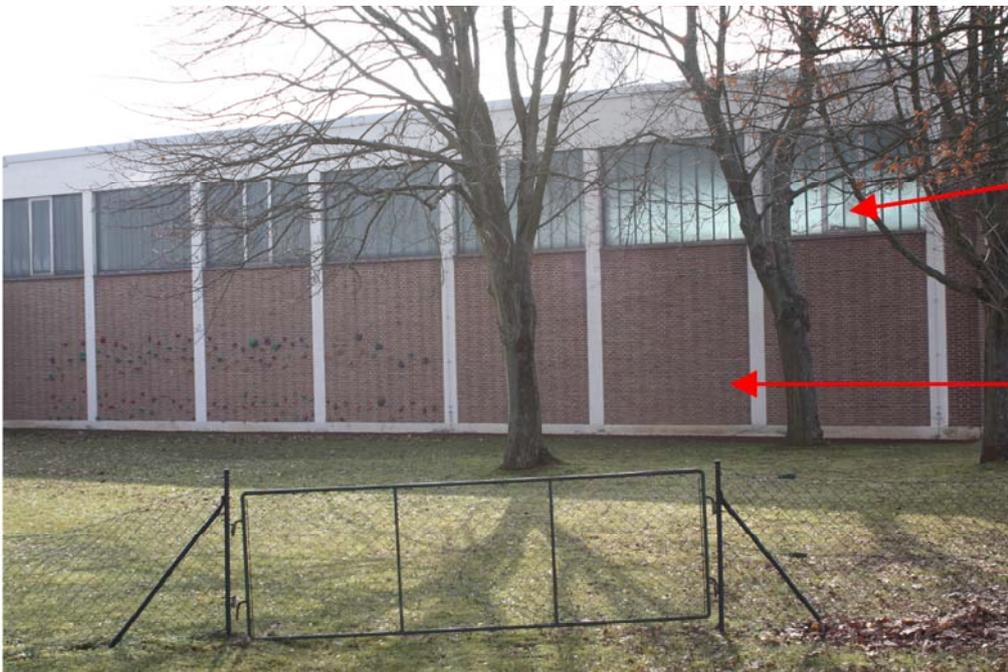
Ansicht Nordseite Turnhalle

**ungedämmte
Profilbauglasfenster
mit undichten
Schwingflügeln**

**ungedämmte
Stahlbetonbauteile
und Außenwände**

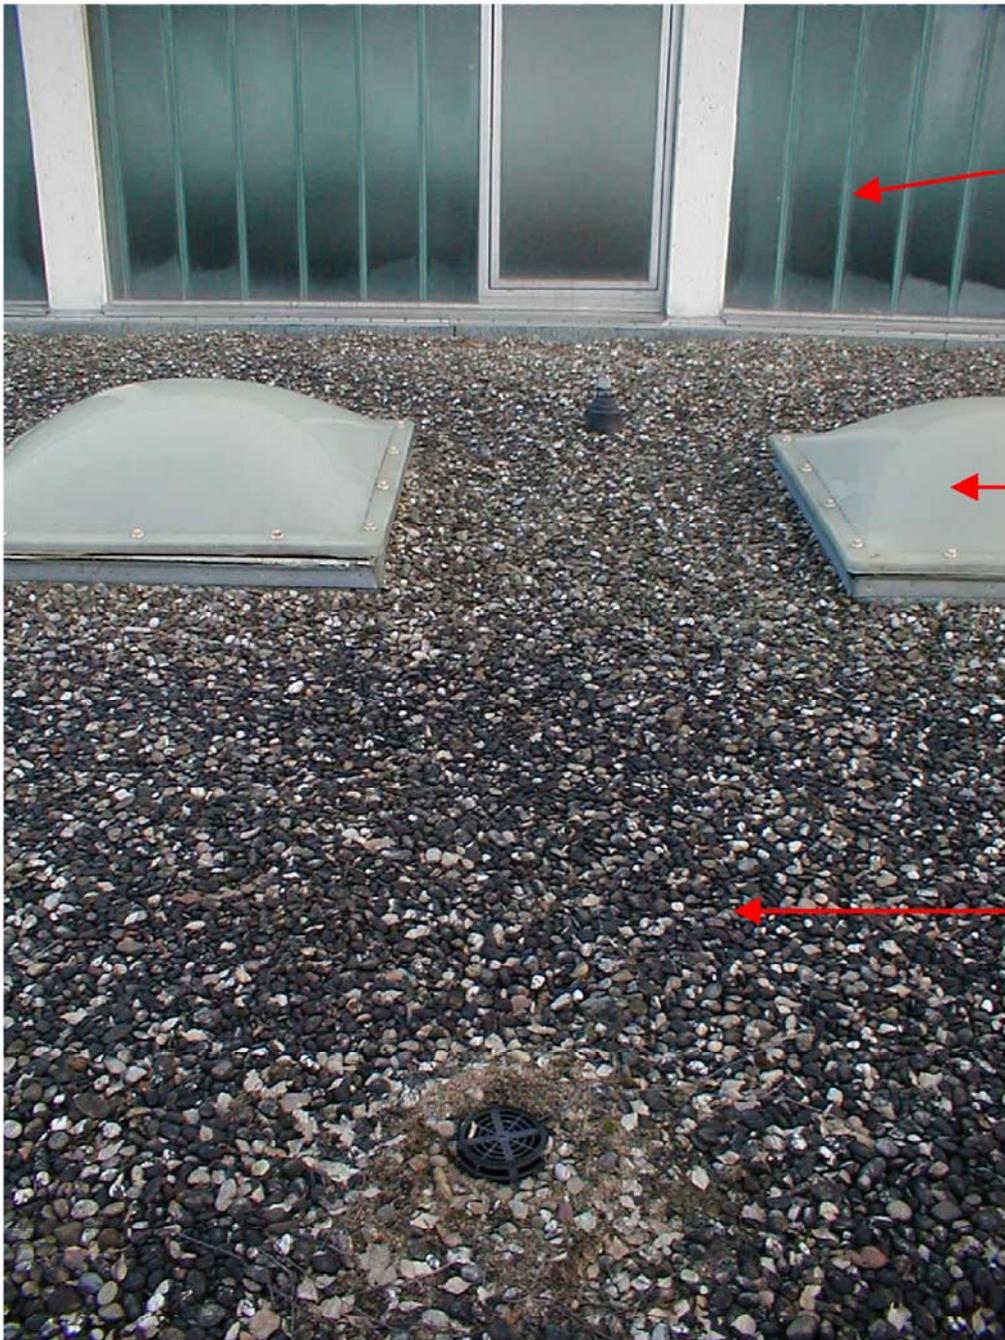
Bestehende Flachdächer

ungedämmte
Profilbauglasfenster

ungedämmte,
undichte Licht-
kuppeln

bekieste Flachdächer
mit Dämmstandard
von 1969
